El equipo pesado es necesario en casi todos los proyectos de construcción y los trabajadores a menudo se olvidan de los peligros potenciales que vienen al trabajar con y cerca de este tipo de maquinaria.

### Worker Dies After Being Run Over By A Front-End Loader

## Trabajador de Construcción Muere Después de Ser Atropellado y Aplastado por una Motoniveladora en el Sitio de Construcción de Una Carretera – NIOSH In-house FACE Report 2002-03

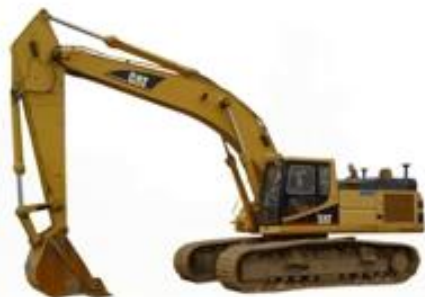
*Cat 325B Hydraulic Excavator (\*1)*

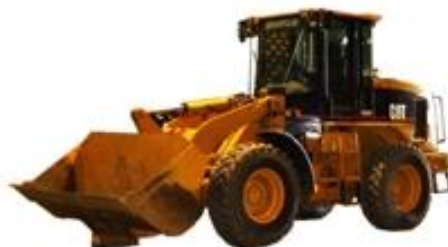
*Cat 924 GZ Front End Loader (\*2)*

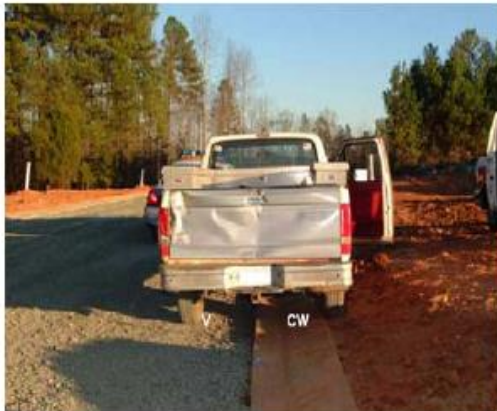
Esta foto ilustra la ubicación aproximada de la víctima (Y) y el compañero (CW) en el momento del incidente. La puerta trasera de la camioneta muestra el daño que resultó cuando la niveladora golpeó la camioneta.

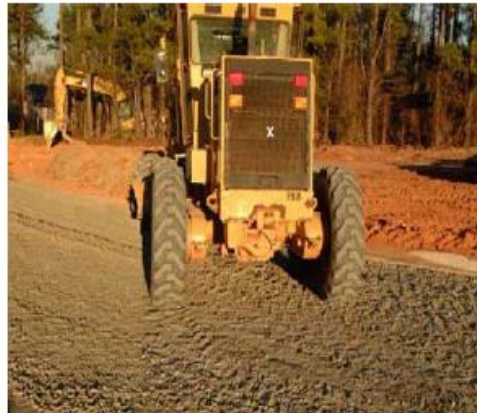
Esta foto ilustra la parte trasera de la niveladora usada en el momento del incidente. La alarma de reversa está posicionada detrás del trabajo de parrilla y está marcada con una X.

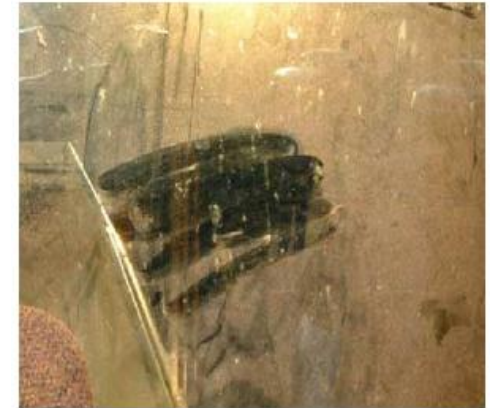
Esta foto ilustra la vista a través de la ventana trasera del asiento del conductor de la niveladora. Algo del polvo fue quitado y al poner atención entre la bruma, uno apenas puede ver a una persona parada varios pies detrás de la niveladora.
