Working Safely in Trenches

Un Metro Cúbico de Tierra Puede Pesar Tanto como un Vehículo

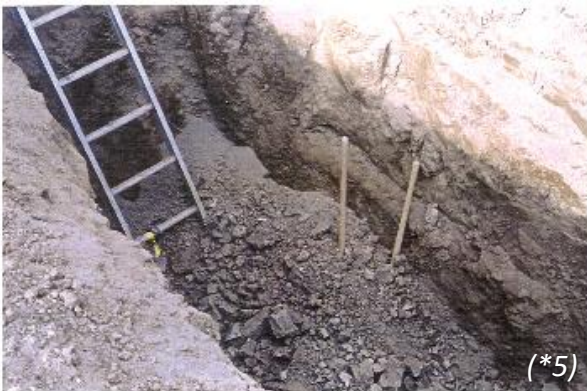
Escena del Incidente

Un trabajador de 17 años murió y un compañero fue lesionado después de que una de las paredes sin protección de una zanja en la que trabajaban colapsó, golpeándolos y enterrándolos parcialmente con tierra. El día antes del incidente el operador de la excavadora había removido el escudo de la zanja usado durante la instalación del drenaje para facilitar la eliminación de partes quebradas de tubos. Cuando se reanudó el trabajo el siguiente día, el escudo de la zanja no fue reemplazado y la víctima y compañero fueron a la zanja sin protección. Mientras colocaban un poste de grado dentro del lardo terminal de la línea de drenaje, una sección de la pared de la zanja se derrumbó, golpeando y enterrando a la víctima hasta la mitad del pecho y a su compañero a las rodillas. Un trabajador fue salvado pero el de 17 años murió 5 horas después del incidente. – NIOSH In-house FACE Rpt 2000-03

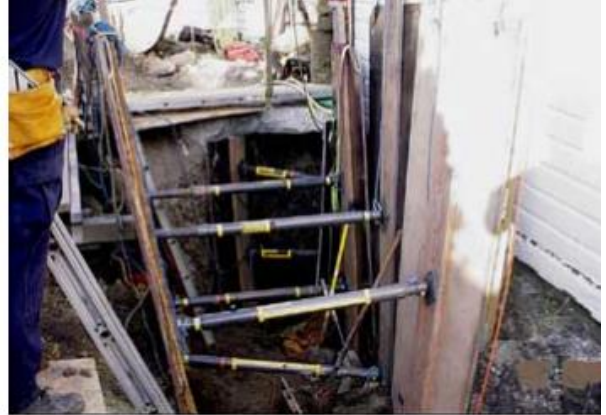
*Escena de un derrumbe de zanja fatal después de que se instaló protección para derrumbes para remover el cuerpo del trabajador fallecido de manera segura. (*2)*
