INCIDENTES || Derrumbe en Zanja

Volumen 1 Edición 44

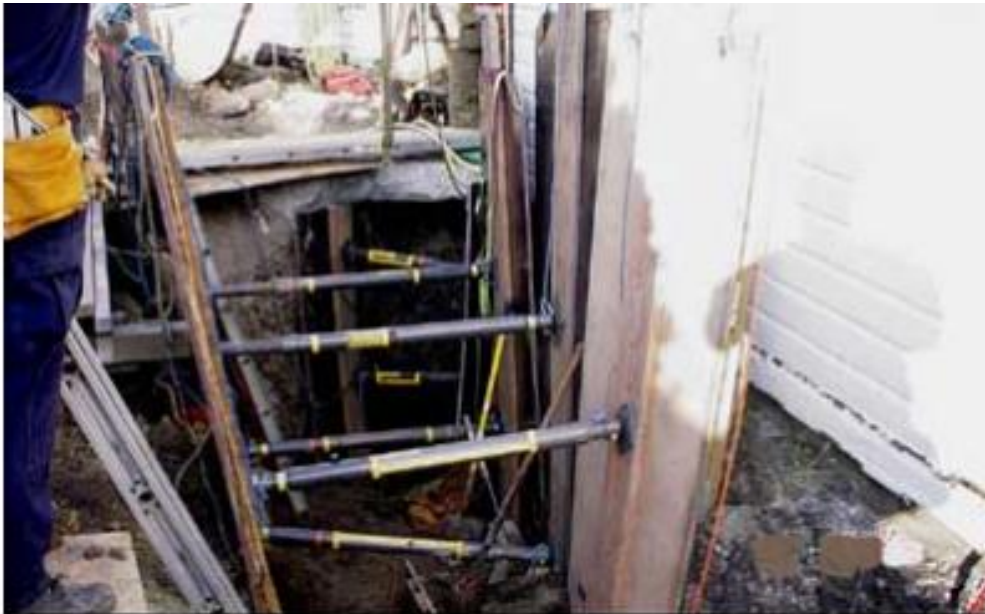
NIOSH Michigan Case Report: 05MI084

Escena de un derrumbe de zanja fatal después de que se instaló protección para derrumbes para remover el cuerpo del trabajador fallecido de manera segura. (*2)

Un trabajador de 24 años murió cuando fue enterrado bajo una pared de la zanja en la que trabajaba. La excavación no tenía protección contra derrumbes. La pared de la excavación y parte de la banqueta a lado del piso de concreto del garaje se colapsó sobre el mientras trataba de colocar un nuevo tubo de PVC. Un compañero también quedó atrapado en el colapso. Otros dos trabajadores en el sitio, vecinos que escucharon sus llamados de ayuda y bomberos que arribaron a la escena pudieron sacar al compañero de manera segura de la excavación. Sin embargo, el otro trabajador murió y su cuerpo fue recuperado de la excavación alrededor de 8 horas después de que la pared colapsó. **Nunca entres a una zanja o excavación sin protección.**

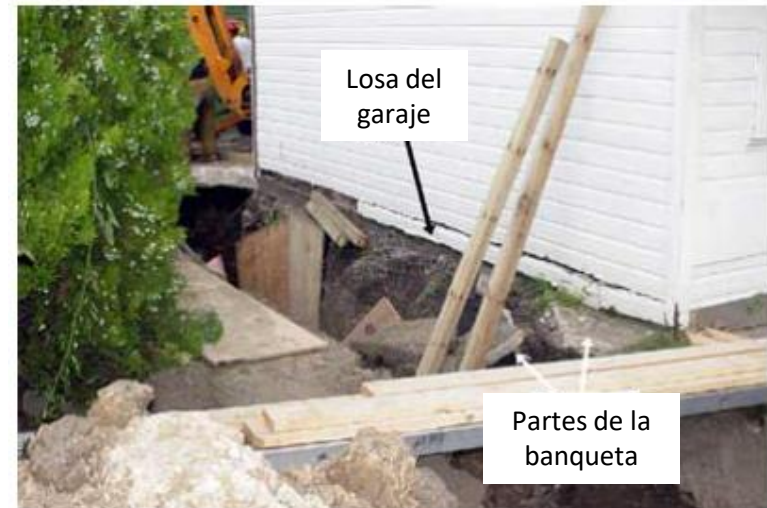
Dos vistas de la escena del derrumbe de zanja fatal. Nota que no hay protección puesta para evitar los riesgos de derrumbe. (*3, 4)

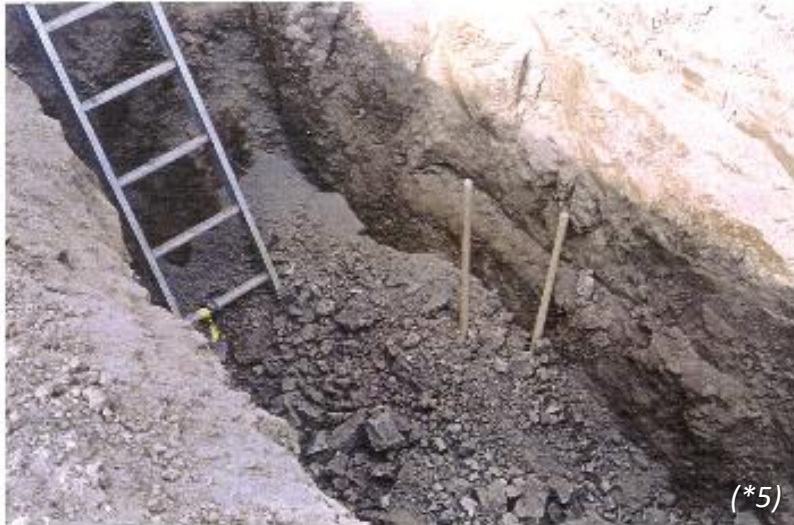
Escena del Incidente

Un trabajadores de 17 años murió y un compañero fue lesionado después de que una de las paredes sin protección de una zanja en la que trabajaban colapsó, golpeándolos y enterrándolos parcialmente con tierra. El día antes del incidente el operador de la excavadora había removido el escudo de la zanja usado durante la instalación del drenaje para facilitar la eliminación de partes quebradas de tubos. Cuando se reanudó el trabajo el siguiente día, el escudo de la zanja no fue reemplazado y la víctima y compañero fueron a la zanja sin protección. Mientras colocaban un poste de grado dentro del lardo terminal de la línea de drenaje, una sección de la pared de la zanja se derrumbó, golpeando y enterrando a la víctima hasta la mitad del pecho y a su compañero a las rodillas. Un trabajador fue salvado pero el de 17 años murió 5 horas después del incidente. ***Nunca entres a una zanja o excavación sin protección.***

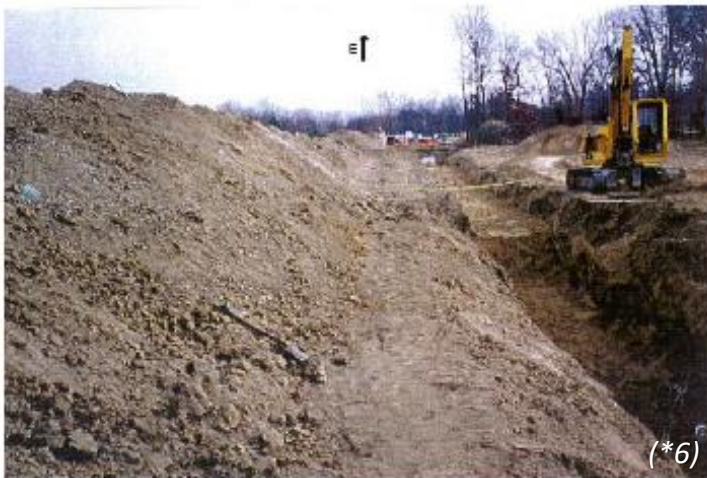
Figura 1. Proyecto de Instalación de Drenaje (Zanja mostrada tiene alrededor de 200 pies de largo.)

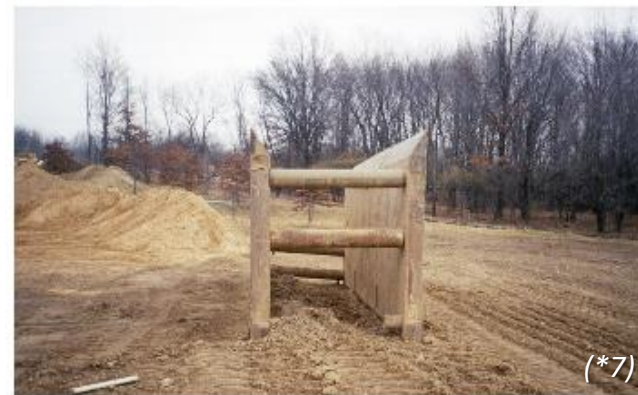
Figura 2. Escudo (El escudo fue removido de la zanja con una excavadora y colocado a 20 yardas de la zanja.)

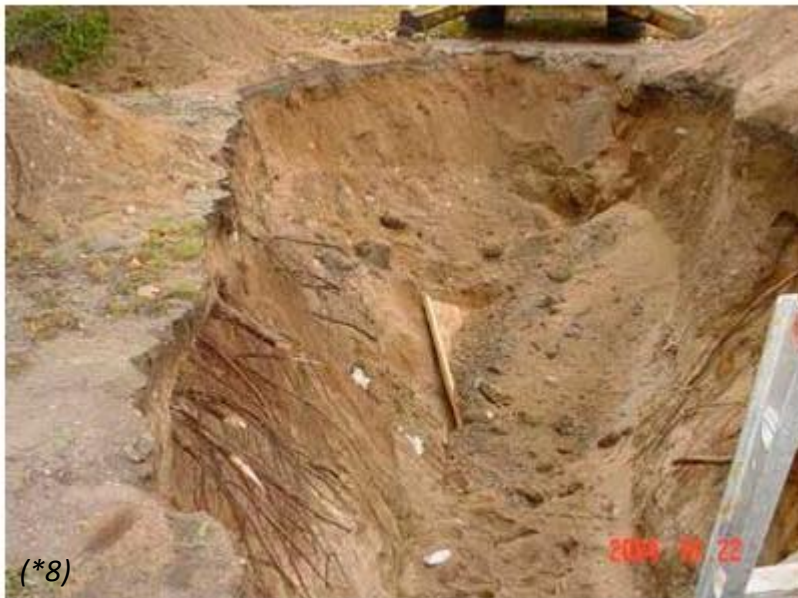
Figura 1. Foto de una Zanja después de un derrumbe.

Un carpintero de 22 años murió cuando las paredes de una excavación de ocho pies en la que trabajaba colapsaron y lo cubrió completamente. El empleador excavó una zanja de aproximadamente ocho pies de profundidad del sótano del hogar al garaje. La víctima entró a la zanja sin protección y se arrodilló o acostó en el fondo de la excavación para empezar a trabajar. La víctima estaba todavía arrodillado o acostado en el piso cuando el lado sur de la excavación colapsó, enterrándolo completamente y enterrando a su compañero a la cintura. Se habló al 911 y al mismo tiempo los empleados también brincaron a la excavación sin protección para rescatar a los individuos en la zanja. El personal de emergencia arribó en minutos, removió a la víctima y lo transportó a un hospital local donde murió al siguiente día. ***Nunca entres a una zanja o excavación sin protección.***

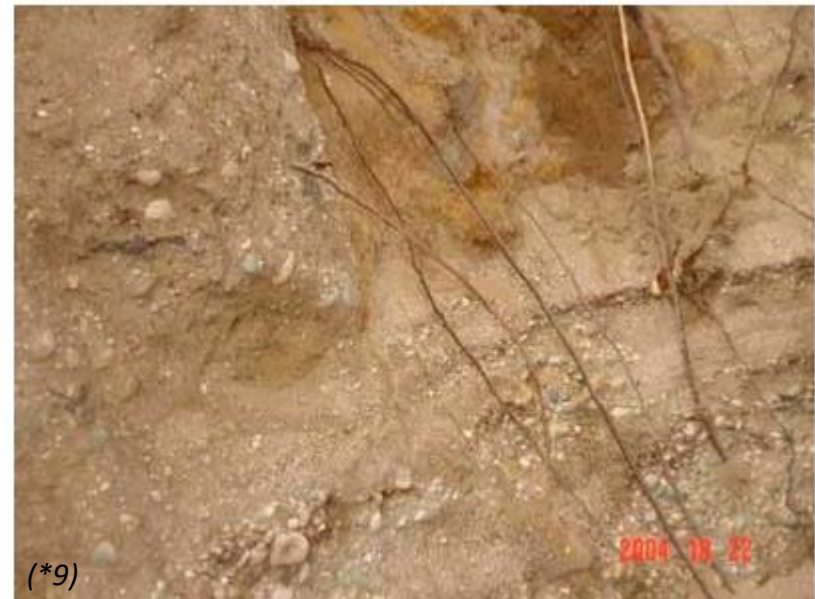
Figura 3. Composición de tierra y raíces de árboles.
