Trabajar dentro de zanjas y excavaciones es muy peligroso. De acuerdo a estadísticas de lesiones fatales (BLS.gov) trabajadores mueren en el trabajo cada año cuando quedan atrapados en una excavación o derrumbe de zanja.

OSHA Estándar 1926.652(a)(1) *Cada empleado en una excavación debe ser protegido de derrumbes por un sistema de protección adecuado diseñado de acuerdo al párrafo (b) o (c) de esta sección excepto cuando: (i) Excavaciones están hechas por completo de piedra estable; (ii) las excavaciones son de menos de 5 pies (1.52 m) de profundidad y la examinación del suelo por una persona competente no provee indicación de un derrumbe potencial.*

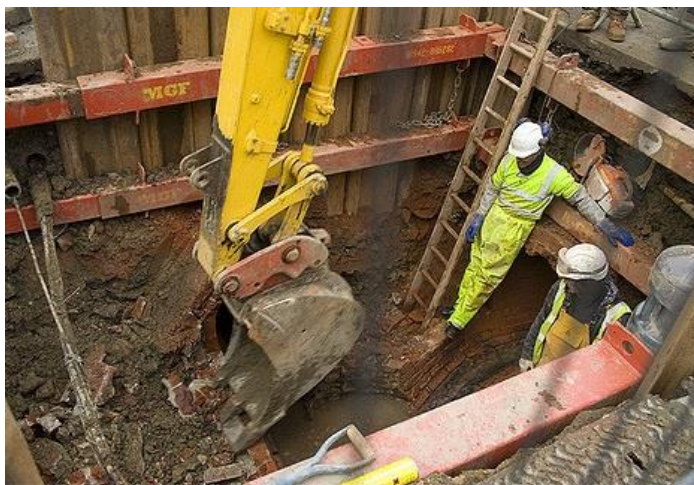
*Un sistema de apuntalamiento de madera. (*5)*

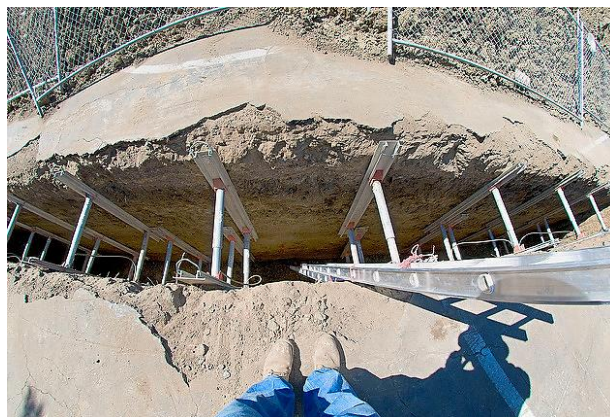
*Un sistema de apuntalamiento hidráulico. (*4)*

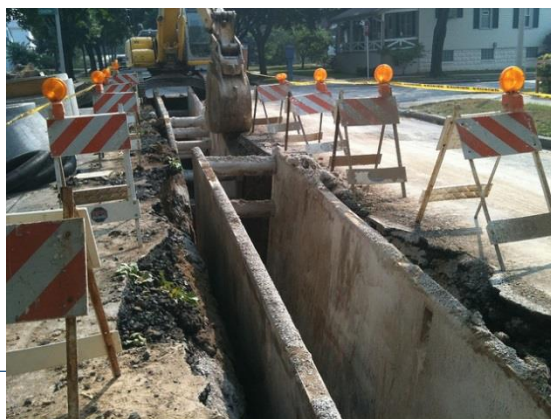
*Derecha: Ejemplo de cajas para zanjas colocadas dentro de esta excavación. Nota que la escalera no está colocada para una entrada segura al momento que la foto fue tomada. (*6)*
