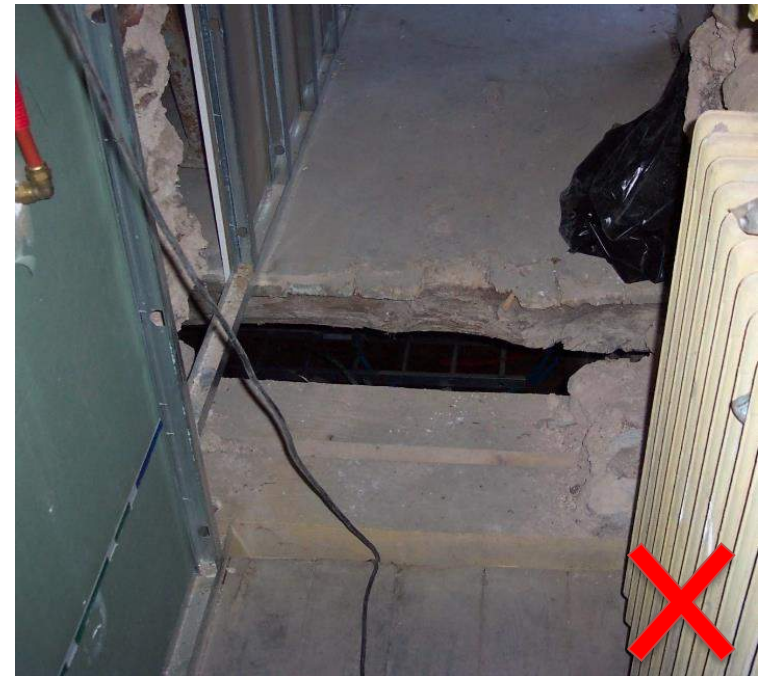
*Agujero en el piso sin protección. (*1)*

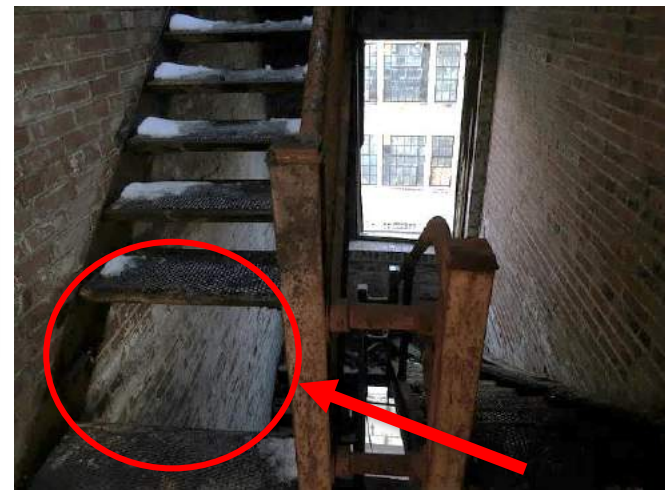
*Escalón faltante que necesita protección o reparación. (*3)*

- Escalones faltantes que crean un agujero en una escalera deben ser protegidos como cualquier otro agujero en el piso.
- Incluso los agujeros en el piso poco profundos necesitan tener protección.

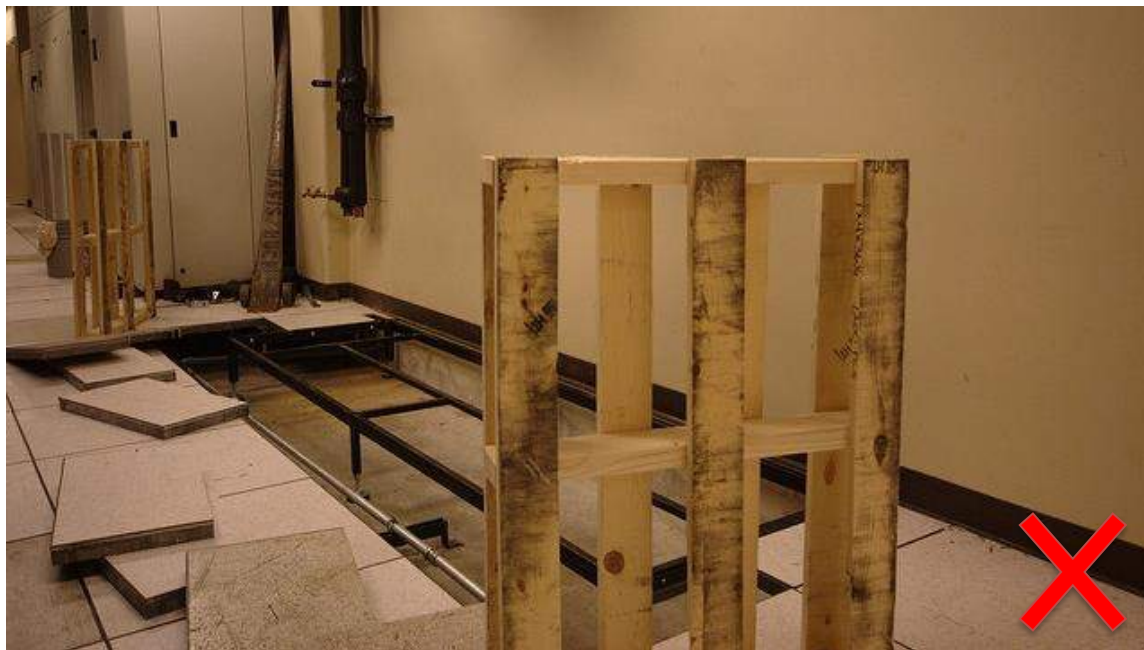
*Abertura en el piso sin cubierta ni sistema de barandal. (*2)*

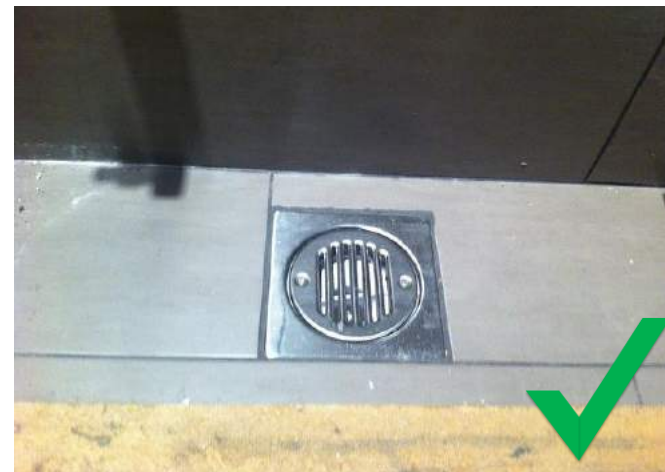
*Drenaje de piso cubierto adecuadamente. (*4)*

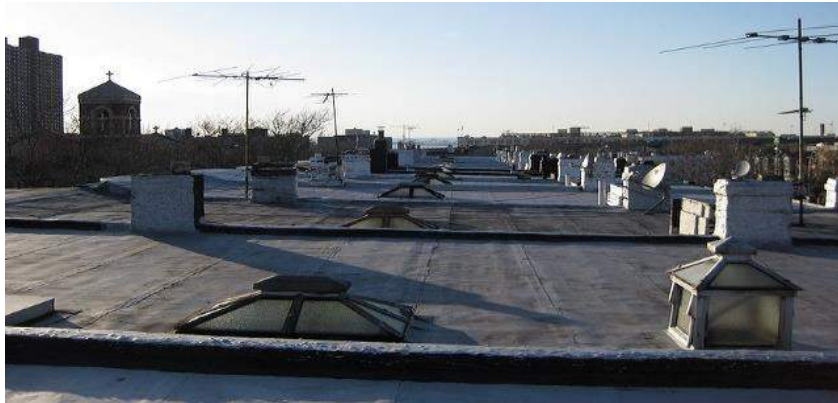
*Estos tragaluces deben ser protegidos si un trabajador está desempeñado un trabajo en este techo. (*5)*

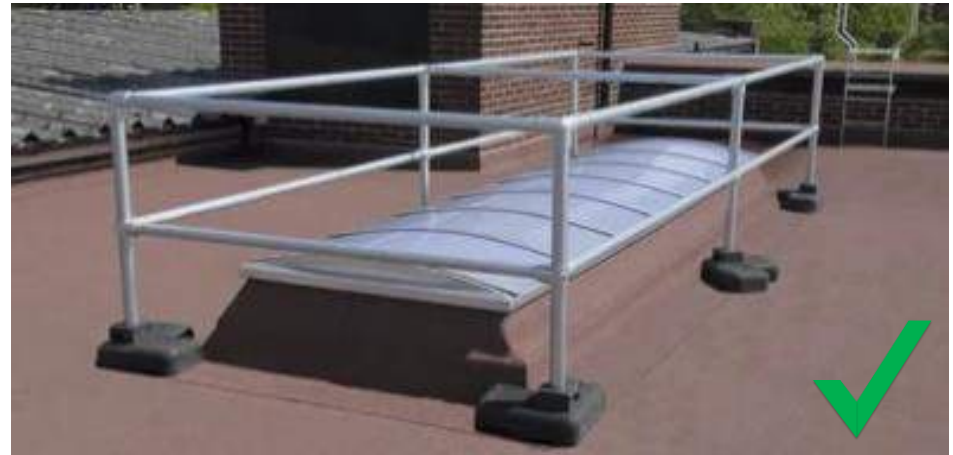
*Ejemplo de un sistema de protección aceptable para tragaluces. (*6)*

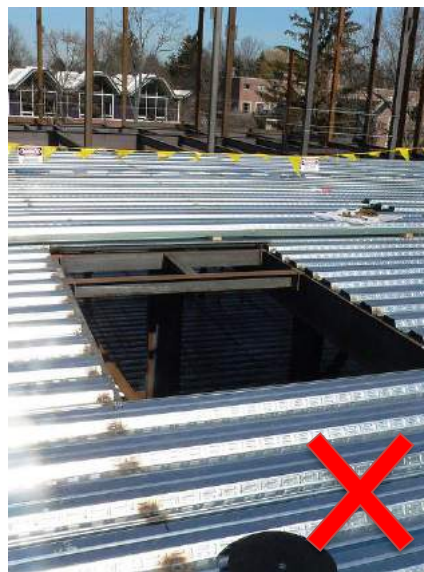
*Agujero sin resguardo en techo (*10)*

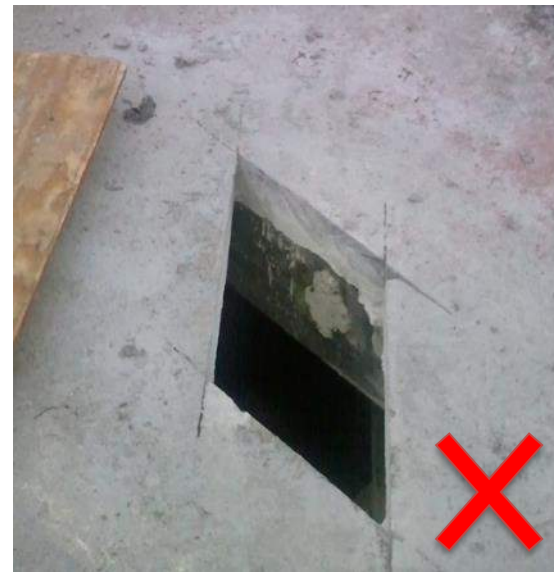
*Entrada sin protección en cubierta. (*11)*
