Los peligros de caídas son reconocidos como uno de los “Cuatro Grandes OSHA” que cuentan como la mayoría de las fatalidades en la industria de la construcción. Los agujeros en el piso son un área donde muchos trabajadores olvidan tomar las medidas de seguridad necesarias para protegerse a sí mismos y a sus compañeros, ¡no dejes que esto te suceda a ti!

OSHA Estándar 1926.500(b) define un agujero como una brecha o vacío de 2 pulgadas (5.1 cm) o más en su dimensión más pequeña, en un piso, techo u otra superficie de caminata/trabajo.

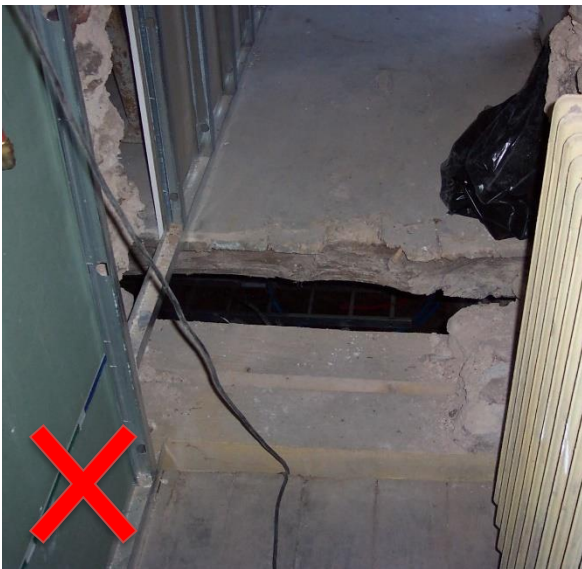
Agujero en el piso sin protección. (*2)

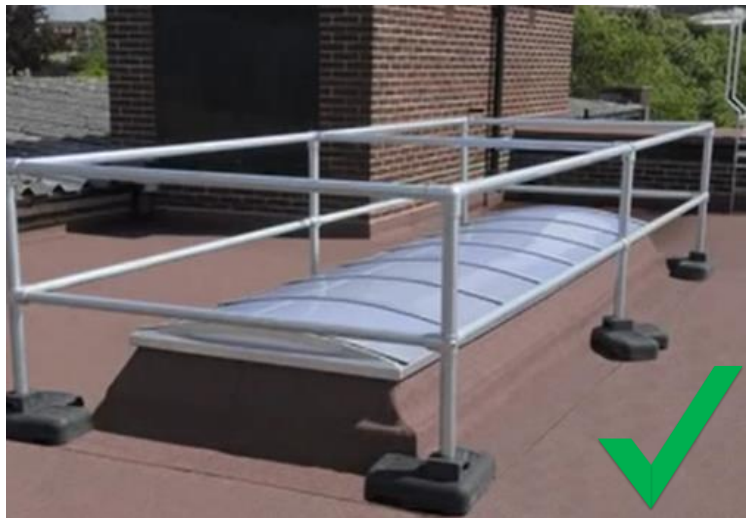
Instalación temporal de barandales alrededor de éste tragaluz. (*6)

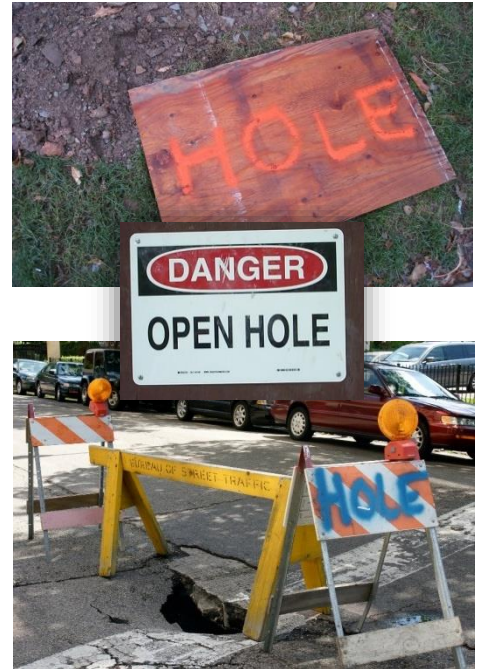
*Ejemplos de señales de peligro, cubiertas y barricadas. (*10, *11, *12)*
