De acuerdo a estadísticas recientes de lesiones fatales (BLS.gov), hay más de 600 caídas fatales anualmente. Alrededor de 2 de cada 3 caídas son de una altura menos a 20 pies. Los trabajadores deben estar muy conscientes de su trabajo a cualquier altura.

OSHA Estándar 1926.501(b)(1) *"Lados y esquinas sin protección."* Cada empleado en una superficie para caminar/trabajar (superficie horizontal y vertical) con un lado o esquina sin protección que este a 6 pies (1.8 m) o más arriba de un nivel más abajo debe ser protegido contra caídas...

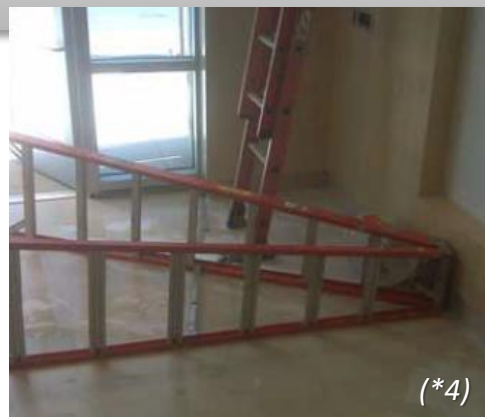
(*4)

Un trabajador de 33 años fue lesionado después de caída de una escalera de 8 pies. La víctima estaba limpiando ventanas cuando cayó a un piso de baldosas y se golpeó la cabeza. Aunque la víctima fue llevada al hospital rápidamente, murió la mañana siguiente por sus lesiones. De acuerdo a los investigadores, se cree que la víctima estaba de pie de espaldas en la escalera, de espaldas a la escalera y trabajando del peldaño superior de la escalera.

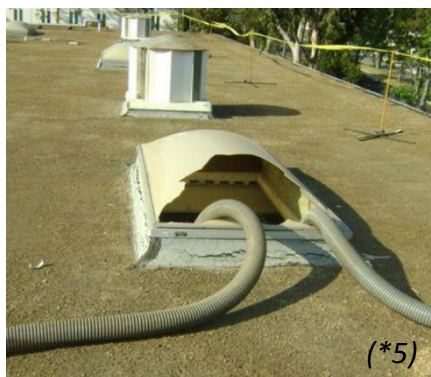
(*5)

Un supervisor murió cuando se cayó a través de un tragaluz al mover una manguera de aspirado. La víctima estaba supervisando el aspirado de piedras de techo de un techo plano cuando tomó la manguera para moverla del camino del operador de la aspiradora. Mientras la víctima movía la manguera, cayó a través del tragaluz. El factor clave que contribuyó a la muerte de la víctima fue trabajar en proximidad a un tragaluz sin protección.

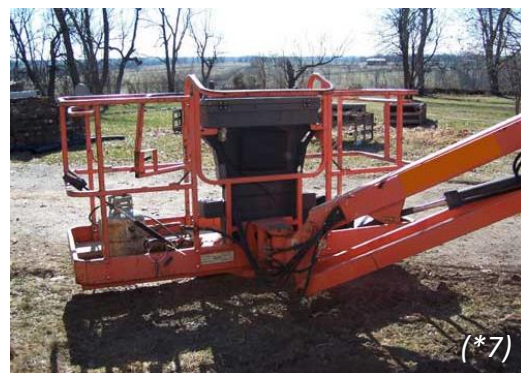
(*7)

En un día de invierno, un techador/capataz murió después de caer de un elevador de extensión telescópica. Él y otros cuatro miembros del equipo de techos estaban instalando un techo nuevo en una residencia bajo restauración. El capataz no estaba usando un sistema personal contra caídas y no estaba amarrado.
