Trabajador en elevador con extensión de brazo usando protección contra caídas. (*1)

De acuerdo a estadísticas recientes de lesiones fatales (BLS.gov), hay más de 600 caídas fatales anualmente. Muchos trabajadores pueden estar sorprendidos de escuchar que 2 de cada 3 caídas son de una altura menos a 20 pies.

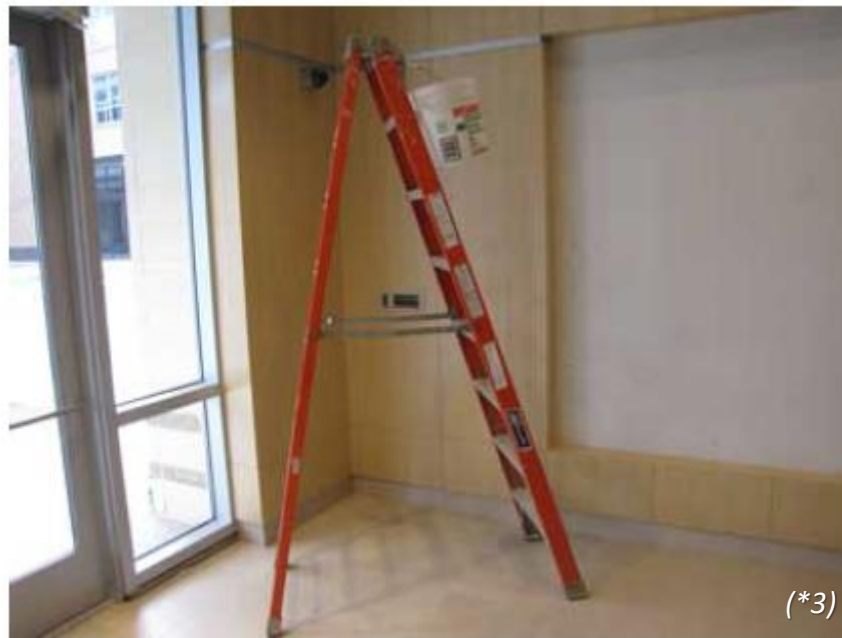
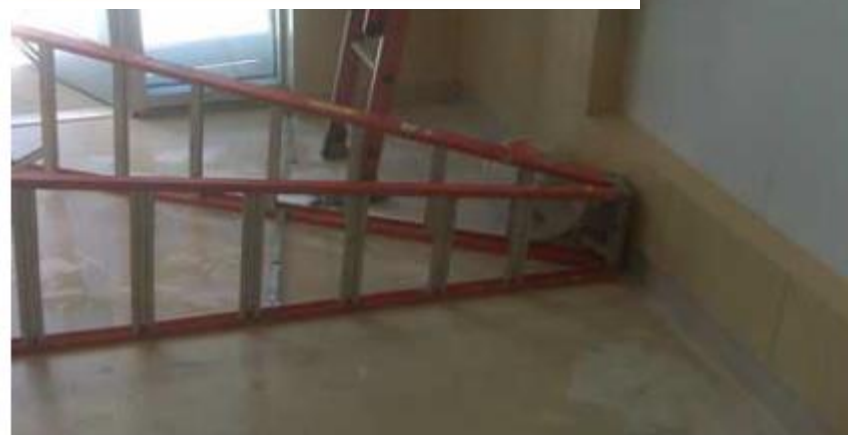
Un trabajador de 33 años fue lesionado después de caída de una escalera de 8 pies. La víctima estaba limpiando ventanas cuando cayó a un piso de baldosas y se golpeó la cabeza. Aunque la víctima fue llevada al hospital rápidamente, murió la mañana siguiente por sus lesiones.

De acuerdo a los investigadores, se cree que la víctima estaba de pie de espaldas en la escalera, de espaldas a la escalera y trabajando del peldaño superior de la escalera.

*Imágenes de la escena de un incidente fatal cuando un hombre de 33 años cayó 8 pies desde su escalera. (*4)*

- Nunca que pares en el peldaño superior de una escalera.
- Siempre da la cara a la escalera cuando subas o bajes de la escalera y trabajes.

OSHA Estándar 1926.1053(b)(13) *La parte superior o peldaño superior de una escalera no debe ser usado como un peldaño.*

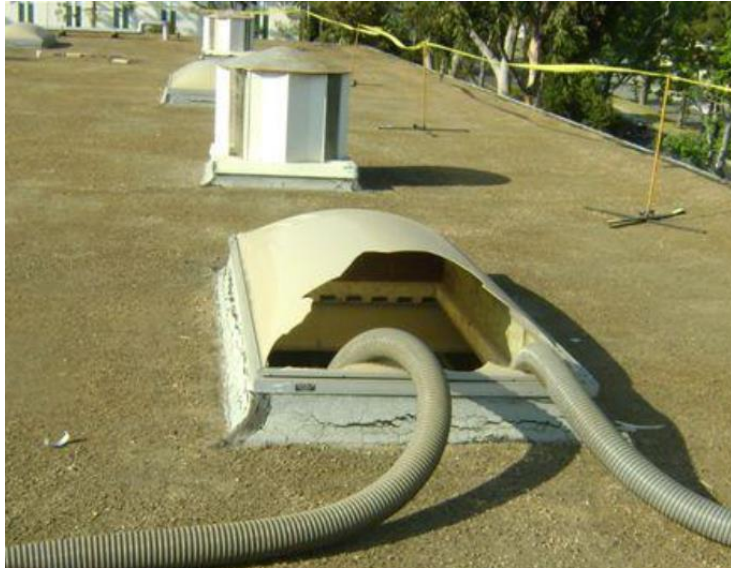
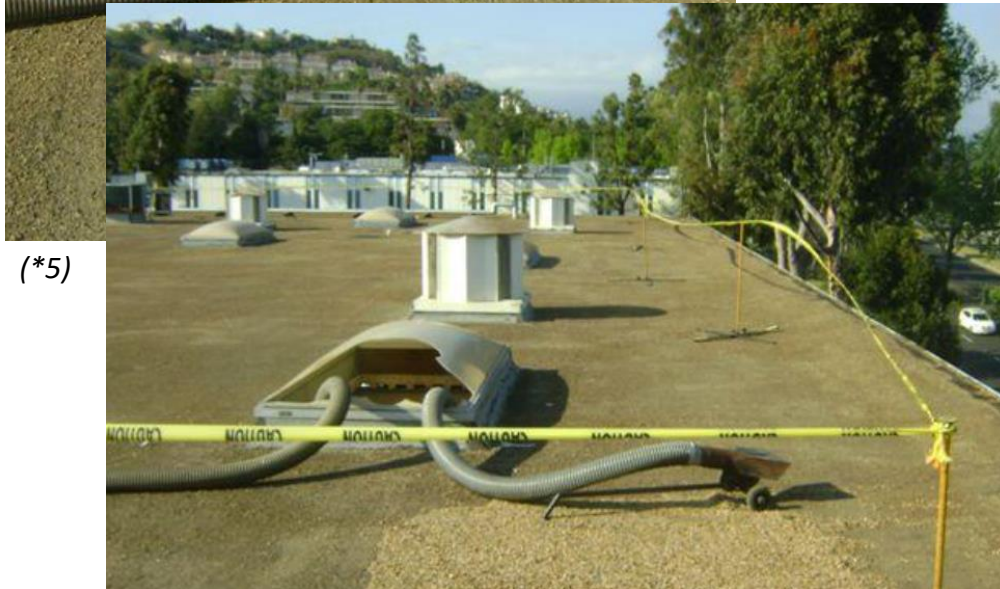
Un supervisor murió cuando se cayó a través de un tragaluz al mover una manguera de aspirado. La víctima estaba supervisando el aspirado de piedras de techo de un techo plano cuando tomó la manguera para moverla del camino del operador de la aspiradora. Mientras la víctima movía la manguera, cayó a través del tragaluz.

El factor clave que contribuyó a la muerte de la víctima fue trabajar en proximidad a un tragaluz sin protección.

*Imágenes de la escena de un incidente fatal donde un supervisor cayó a través de un tragaluz. (*6)*

- Nunca trabajes cerca de tragaluces, lados o esquina sin protección.
- Los supervisores y trabajadores deben realizar una inspección del sitio antes de empezar a trabajar para encontrar cualquier riesgo potencial de caídas.

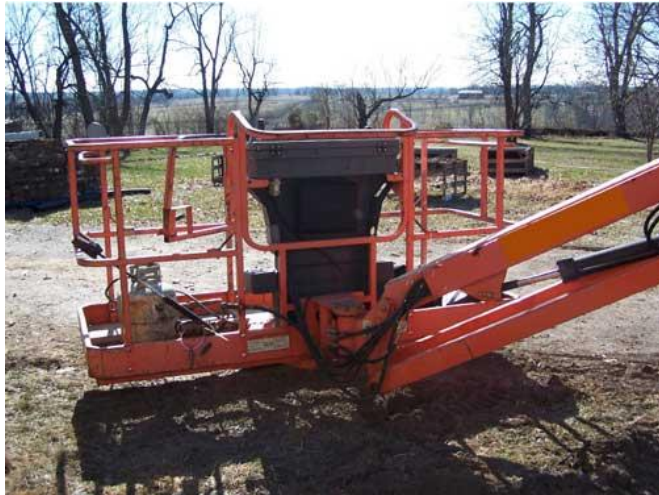
En un día de invierno, un techador/capataz murió después de caer de un elevador de extensión telescópica. Él y otros cuatro miembros del equipo de techos estaban instalando un techo nuevo en una residencia bajo restauración.

El capataz no estaba usando un sistema personal contra caídas y no estaba amarrado.

*Imágenes de una escena del incidente fatal que sucedió cuando un techador cayó de un elevador de canasta. (*7)*

- Todos los trabajadores usando elevadores como elevadores de extensión telescópica u otros tipos de elevadores aéreos deben tener entrenamiento antes de usarlos.
- La protección contra caídas como lo requiere el fabricante del elevador debe ser utilizada al trabajar en elevadores articulados o con brazo extensible para evitar ser arrojados fuera de la canasta del elevador.
