Este tema de seguridad pretende ayudar a los trabajadores a reconocer y evitar algunos de los peligros de trabajar con elevadores de tijera.

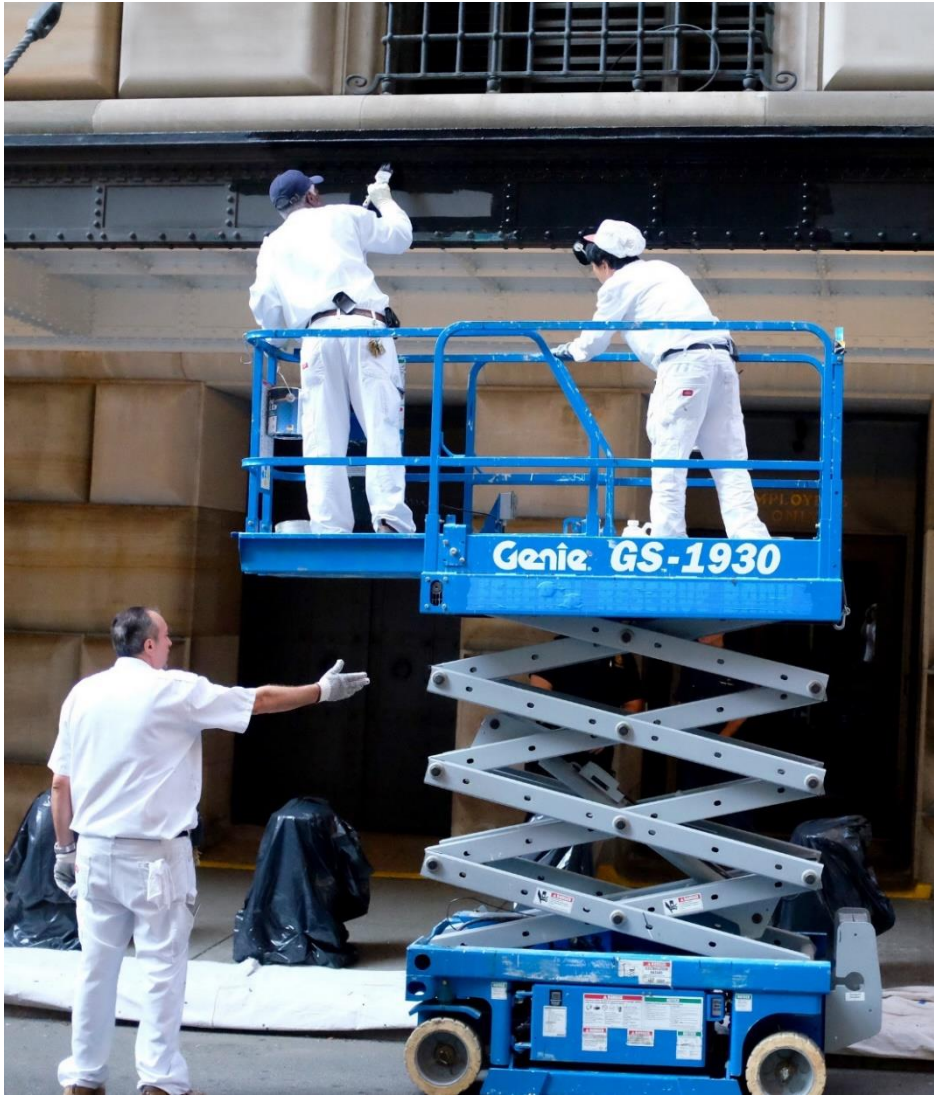
Trabajadores usando un elevador de tijera en el exterior de un edificio. (*1)

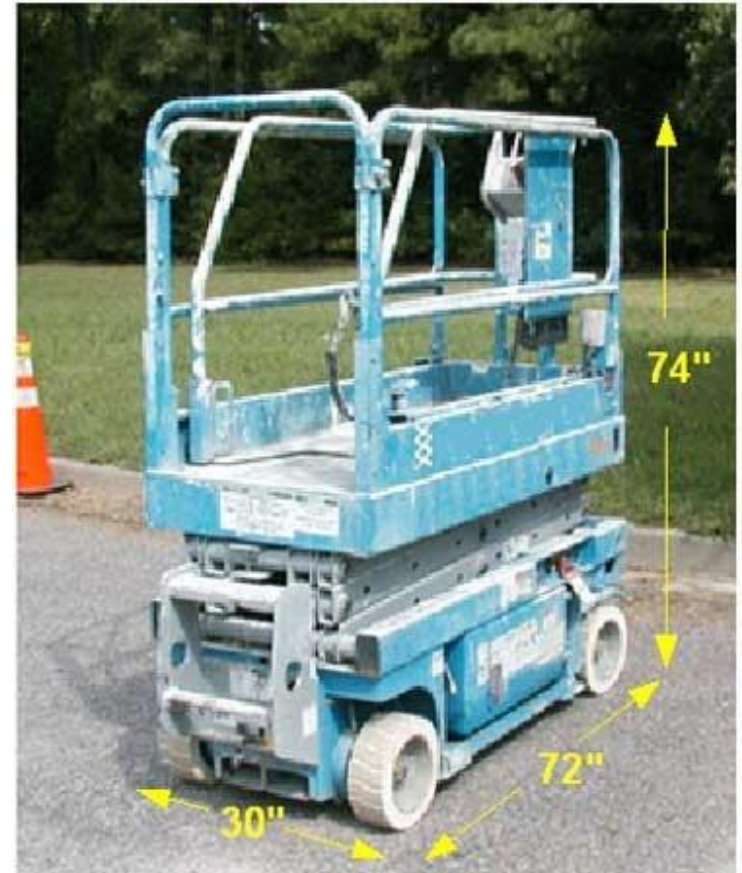
*Imagen de la investigación de una fatalidad donde un trabajador de medio tiempo de 42 años murió cuando el elevador de tijera que estaba operando se elevó y lo sujetó contra la cabecera de una puerta interior. REPORTE FACE Interno NIOSH 2003-01 (*2)*

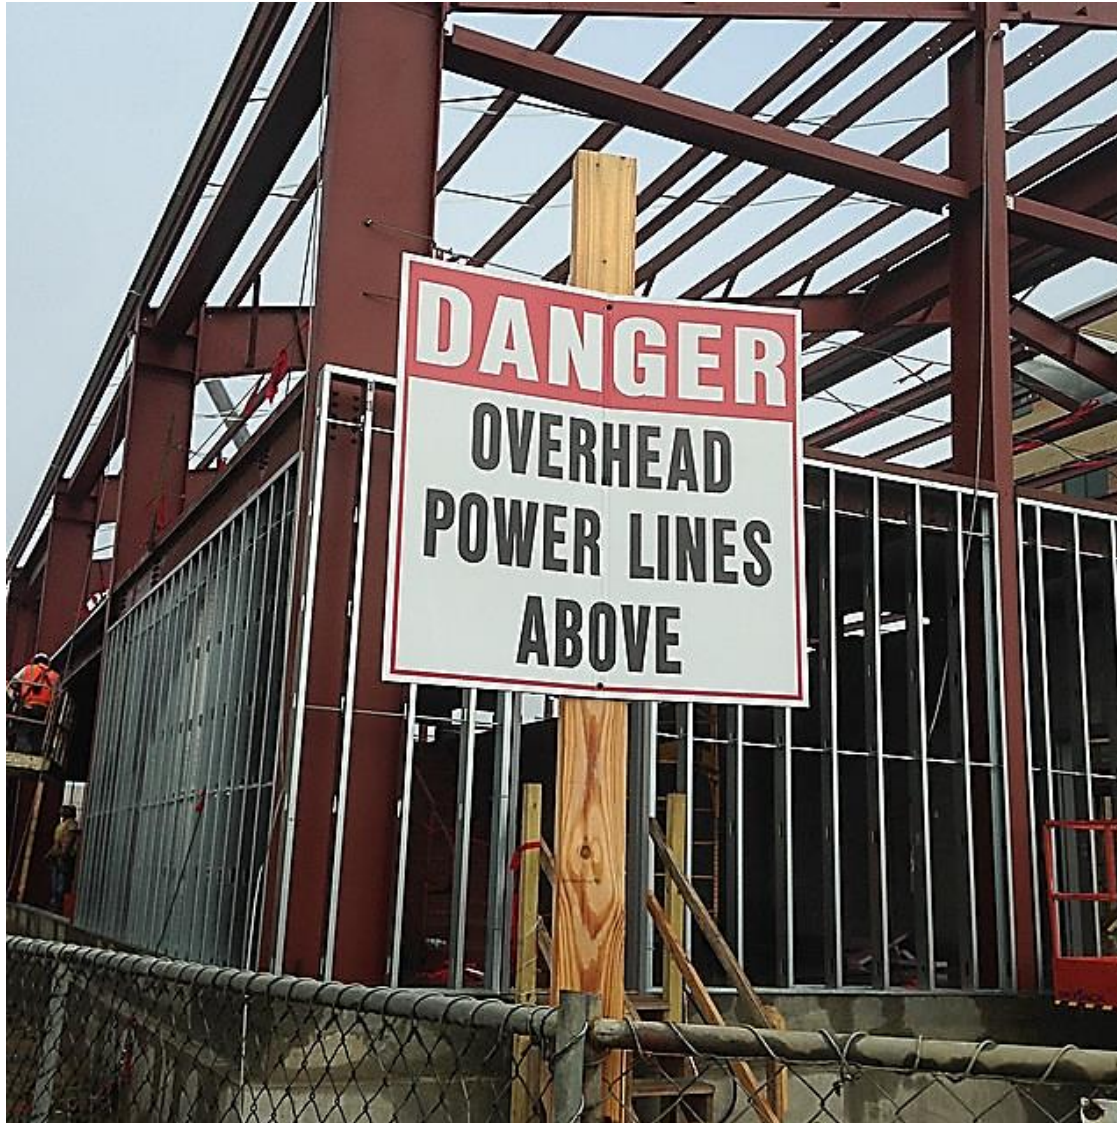
Siempre busca líneas de energía y electricidad que alimenten edificios y estructuras adyacentes. Señales de peligro deben ser publicada para advertir a operadores de elevadores de tijera de riesgos potenciales.

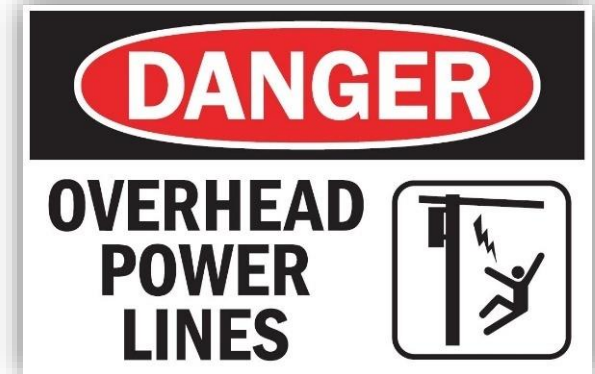
*Ejemplo de señales de peligro publicadas cerca del sitio de construcción para alertar a los operadores de los elevadores sobre líneas de energía. (*3)*

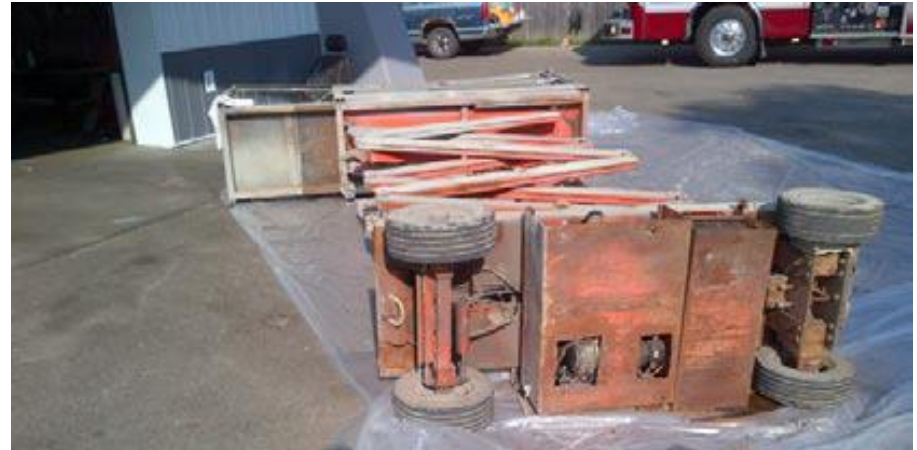
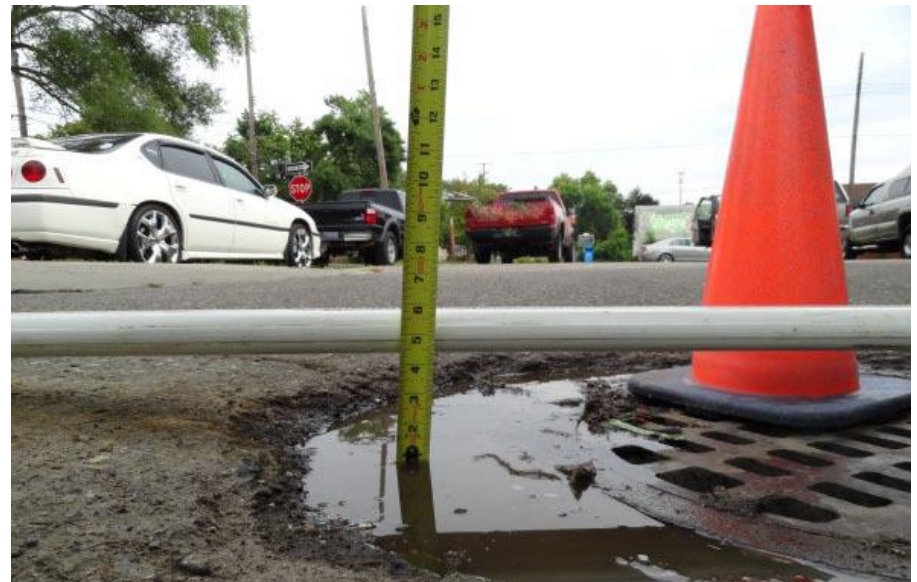
*Imágenes de la investigación de una fatalidad donde un pintor murió cuando su elevador de tijera se volcó y cayó después de que lo movió a un drenaje de lluvia. Reporte de Investigación MIFACE: #13MI091 (*4,*5)*

- **Nunca alteres o deshabilites dispositivos de advertencia** o los switches de límite – están ahí para ayudarte a evitar riesgos de volcadura.
- **Revisa el área** donde el elevador será usado antes de mover o manejar el elevador para identificar y evitar riesgos potenciales como banquetas, baches, excavaciones u hoyos en el piso.
- Nunca uses un elevador de tijera en superficies irregulares.

OSHA Estándar 1926.452(w)(6) *Los empleados no deben ser permitidos a montar en el andamio a menos que... la superficie en la que el andamio vaya a ser movido esté dentro de 3 grados de nivel y libre de agujeros, hoyos y obstrucciones.*

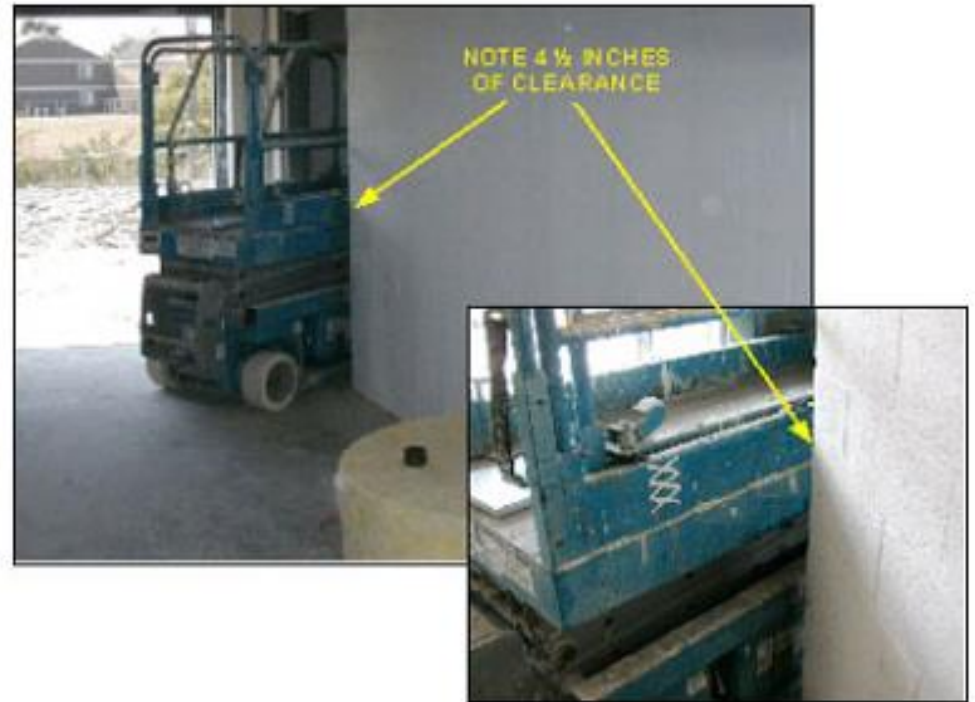
*Imagen de la investigación de una fatalidad donde un trabajador de medio tiempo de 42 años murió cuando el elevador de tijera que estaba operando se elevó y lo sujetó contra la cabecera de una puerta interior. REPORTE FACE Interno NIOSH 2003-01 (*6)*
