De acuerdo a OSHA, las **caídas** se encuentran entre las causas más comunes de lesiones serias y muertes relacionadas al trabajo. Los agujeros en piso son un área donde muchos trabajadores olvidan tomar las medidas de seguridad necesarias para protegerse a sí mismos y a sus compañeros de trabajo. Los agujeros en el piso pueden encontrarse dentro de edificios, en talleres o almacenes, en plataformas de trabajo, en techos y ambientes de trabajo en exteriores. OSHA define a floor hole **as a gap or open space in a floor, roof, horizontal walking-working surface, or similar surface that is at least 2 inches (5 cm) in its least dimension.**

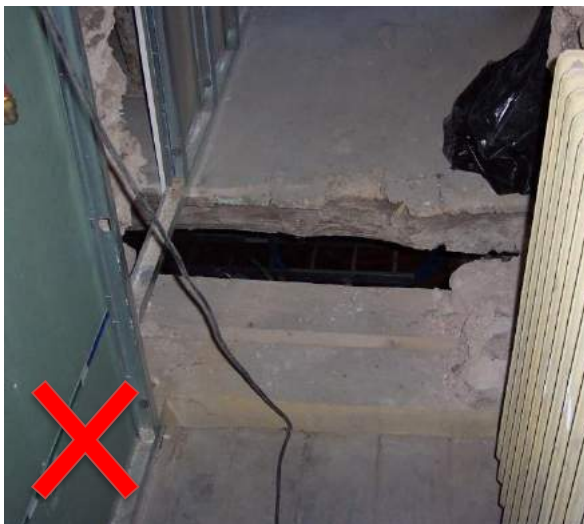
Agujero en el piso sin protección. (*1)

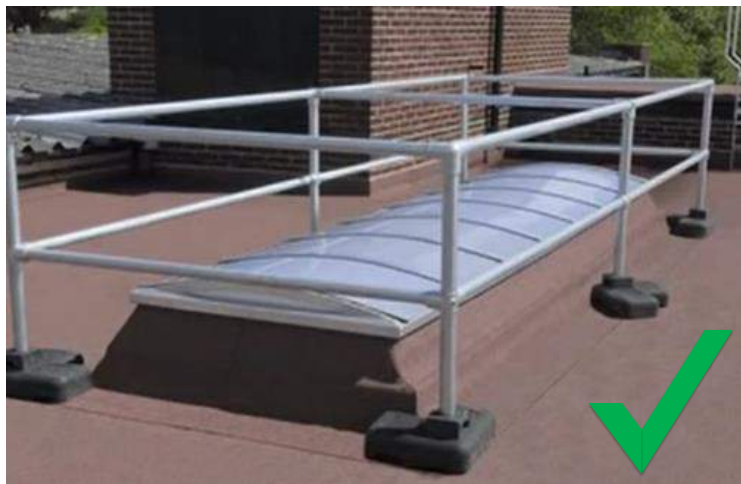
Ejemplo de un sistema de protección aceptable para tragaluces. (*6)

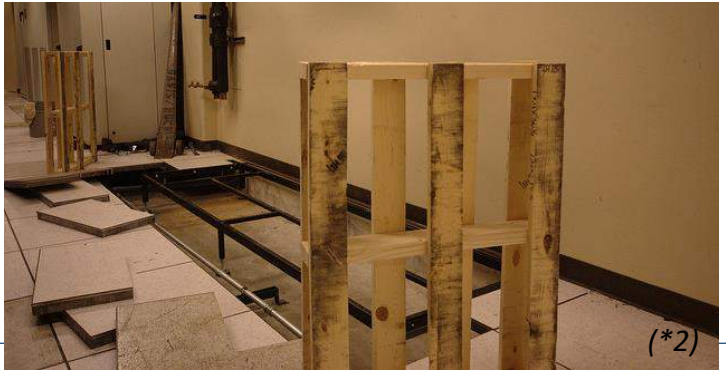
Abertura en el piso sin cubierta ni sistema de barandal.
