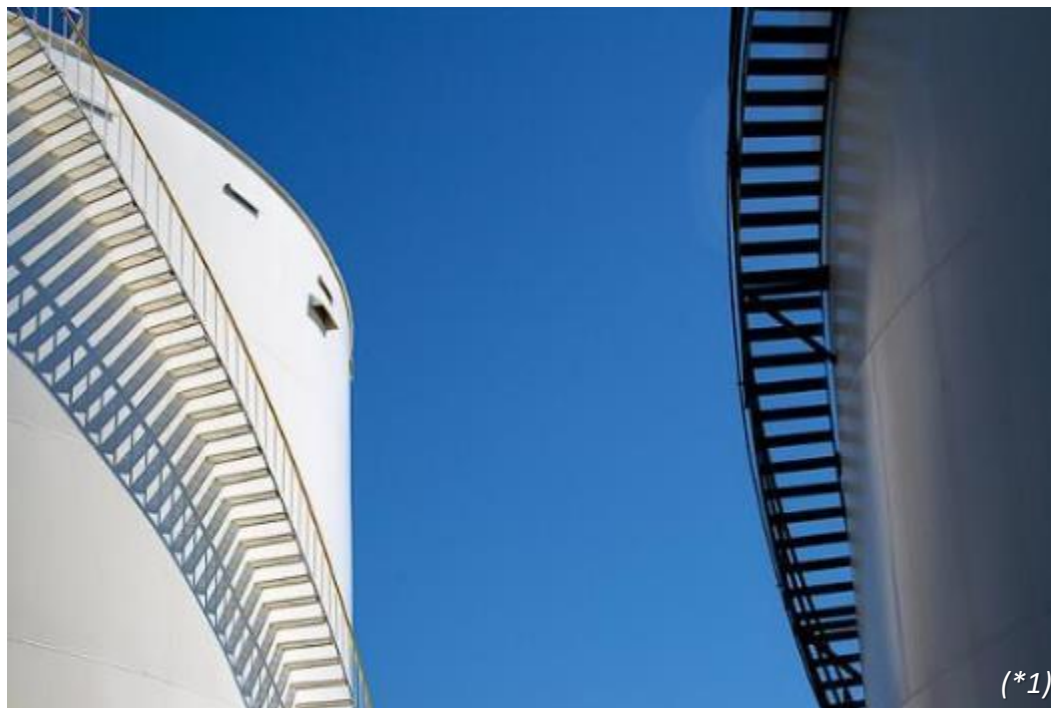
Las escaleras consisten típicamente de:

- ✓ 1 – Plataforma de descanso
- ✓ 2 – Barandal o sistema de barandilla de escalera
- ✓ 3 – Peldaños (Contraheullas)

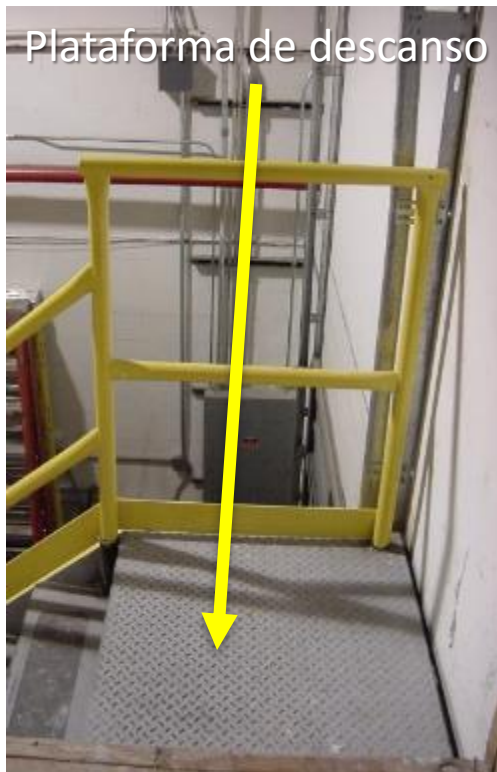
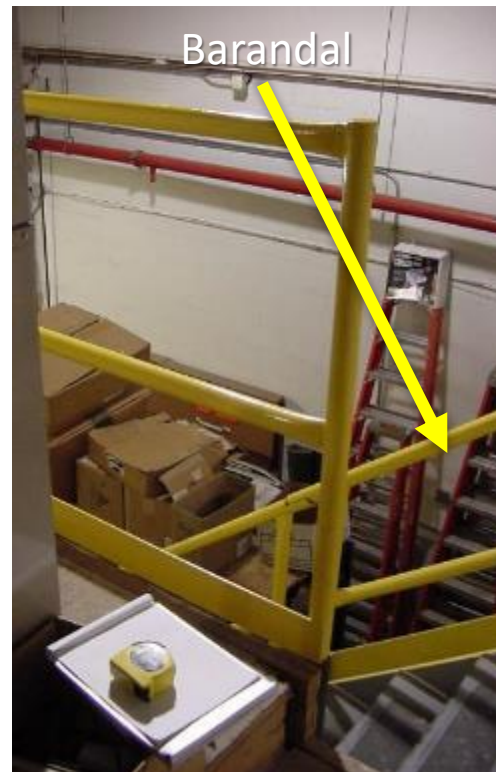
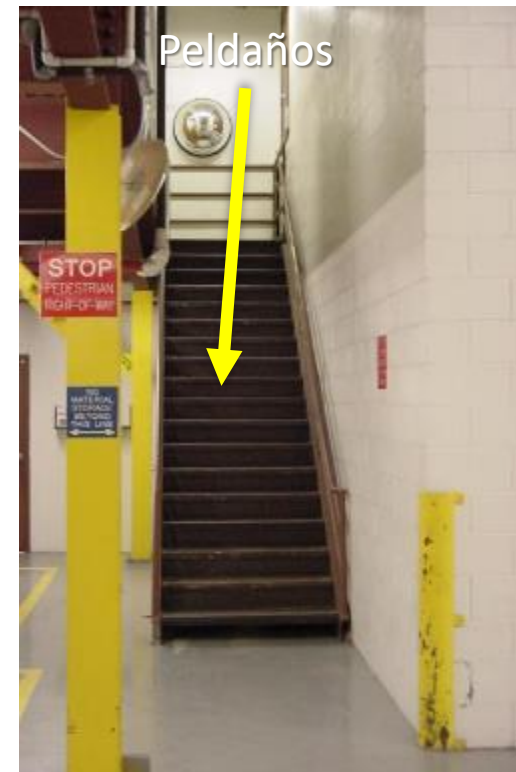
- Cada tramo de escaleras que tengan al menos 3 peldaños y al menos 4 contraheullas necesitan estar equipadas con sistemas de barandillas de escaleras y barandales.
- Excepto por la entrada, las aberturas del piso de la escalera deben ser protegidas por un barandal estándar en todos los lados expuestos.

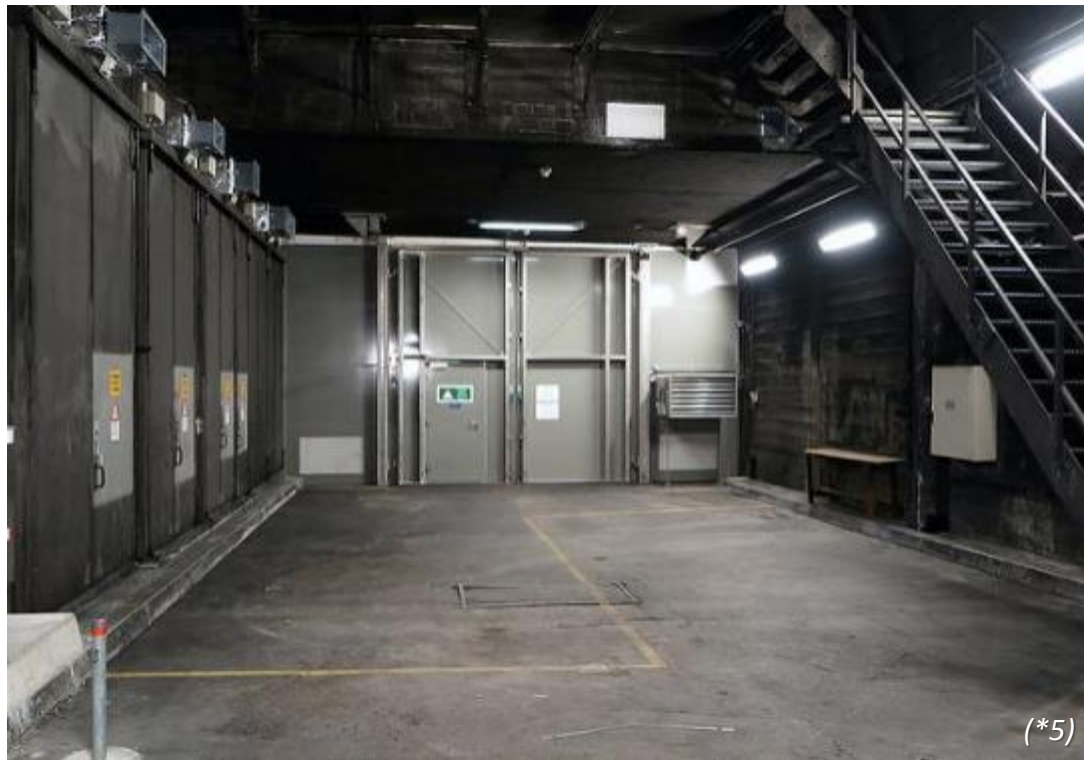
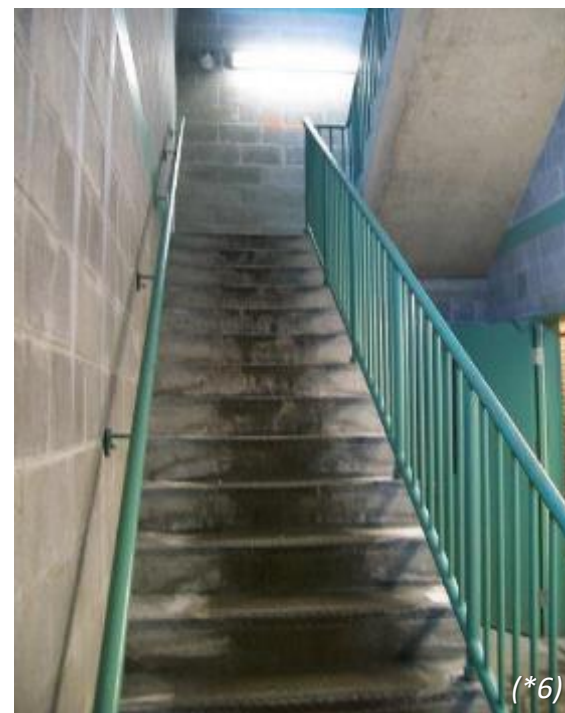
Grasa presente en estos peldaños, presentado un riesgo posible de resbalamiento.
